盛土As-Built ミスリードパターンについて

スマコン推進本部 事業サポート部 サポートG

2018年11月

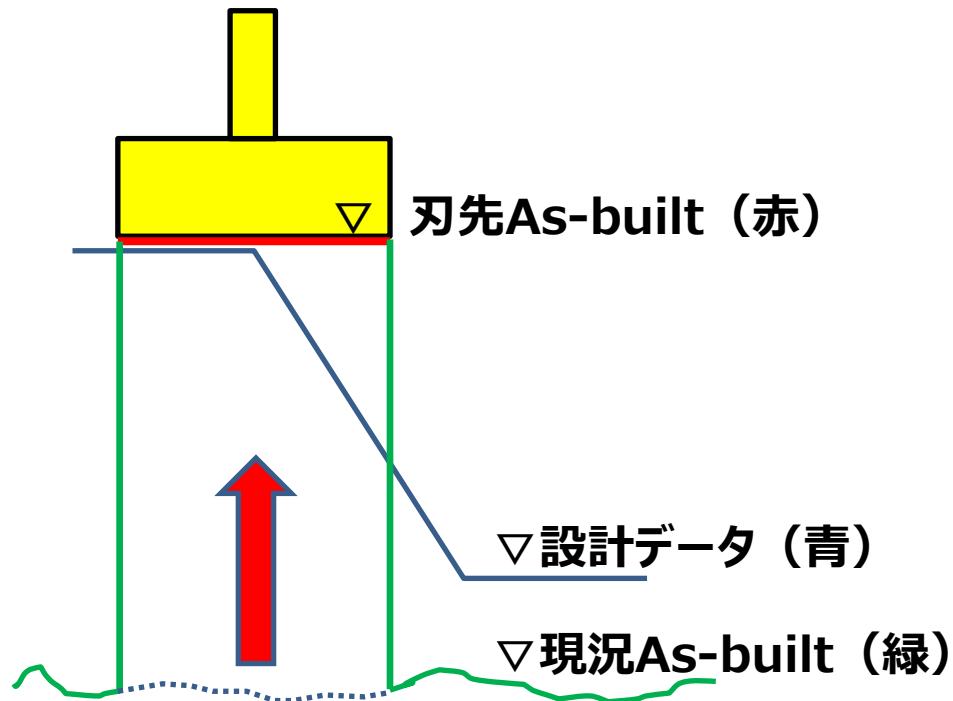
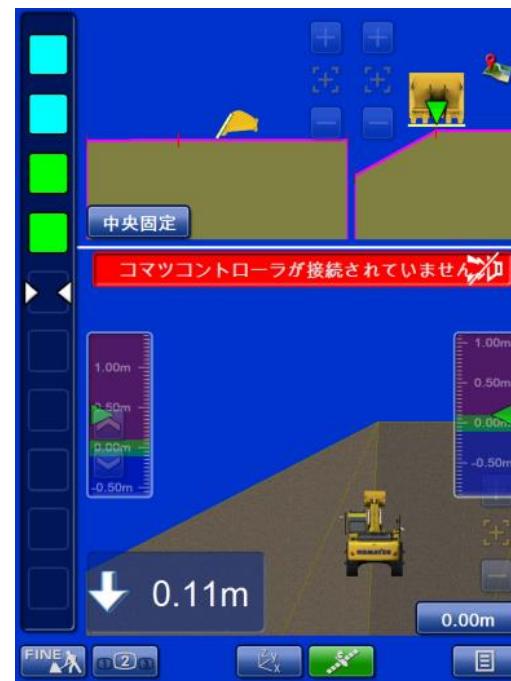
①セミオートモードで法肩を設計データにない縦断的に施工した場合には、法肩からはみ出したバケット部分についてもAs-built更新してしまう。

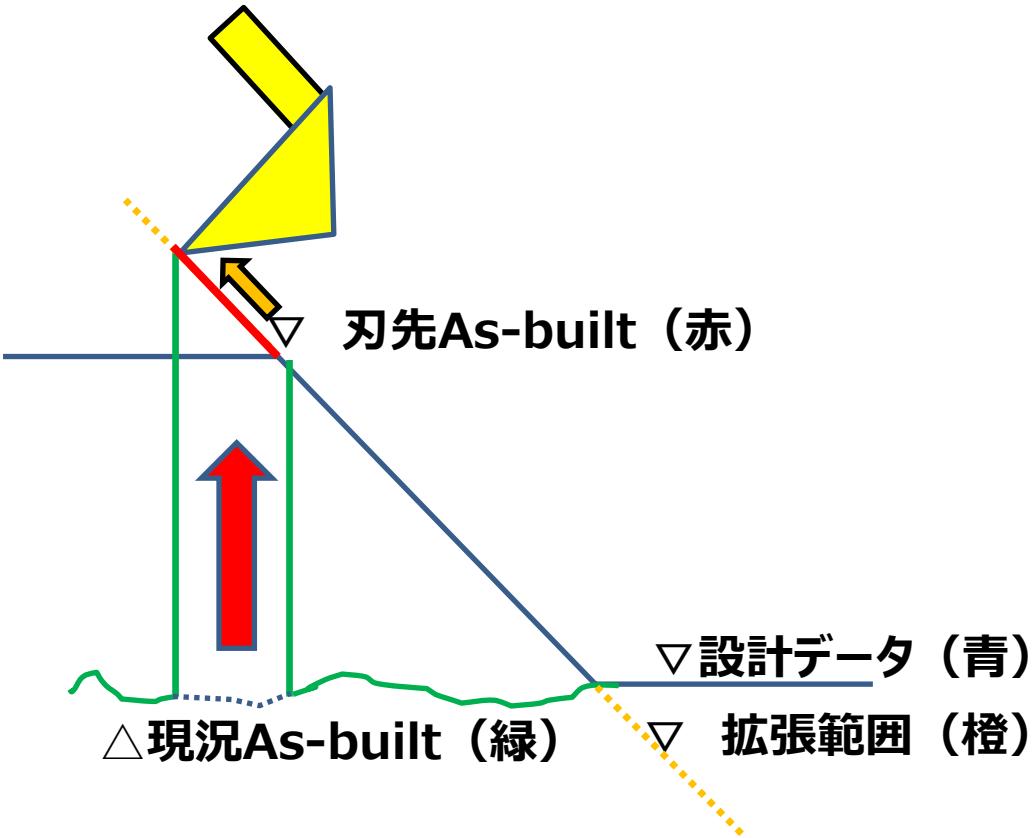
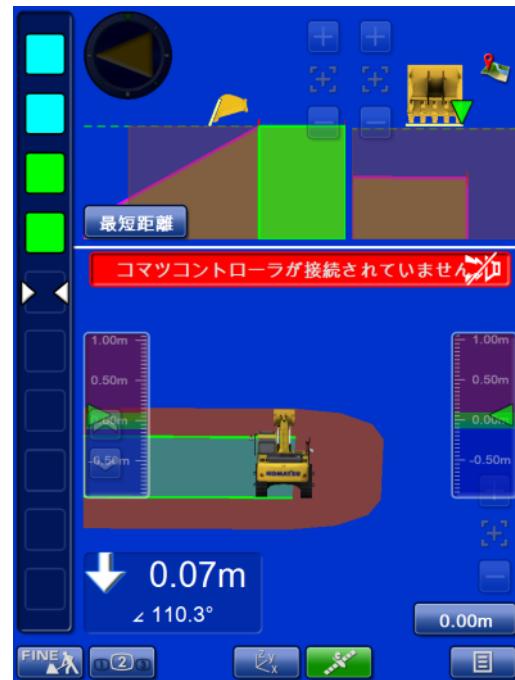
②分離モードを使用しての施工において、拡張範囲をマシンコントロールで施工した場合もAs-built更新してしまう。

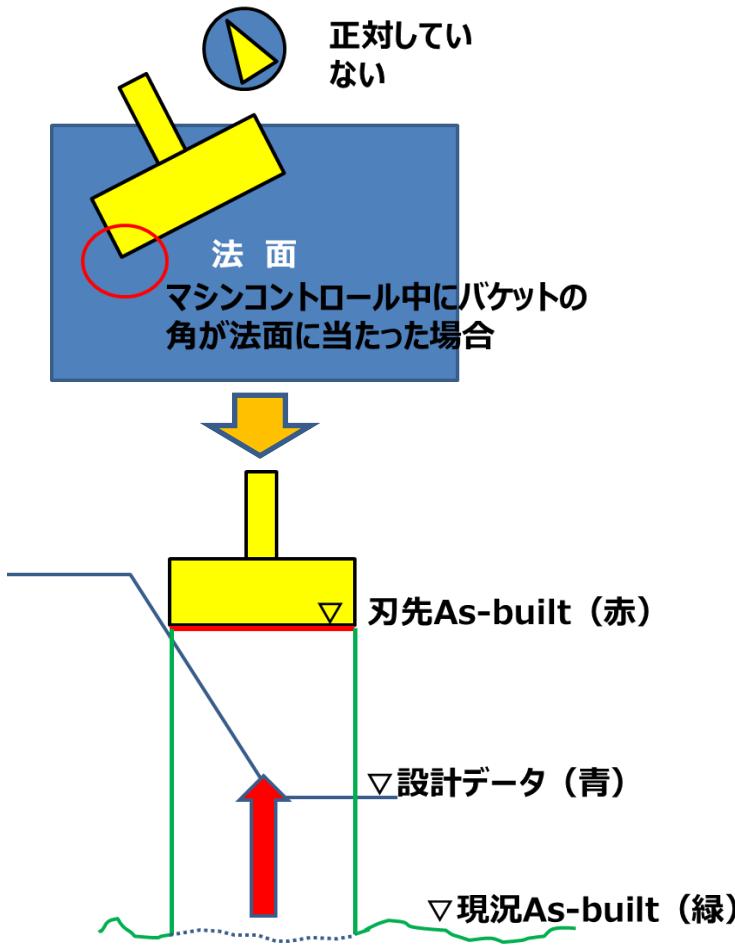
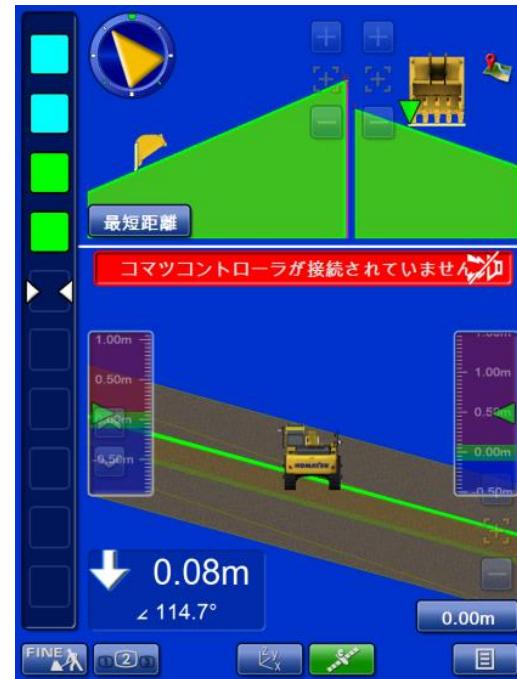
③マシンコントロールにて正対していない設計法面へバケットの角が当たった場合、バケット幅にてAs-built更新してしまう。

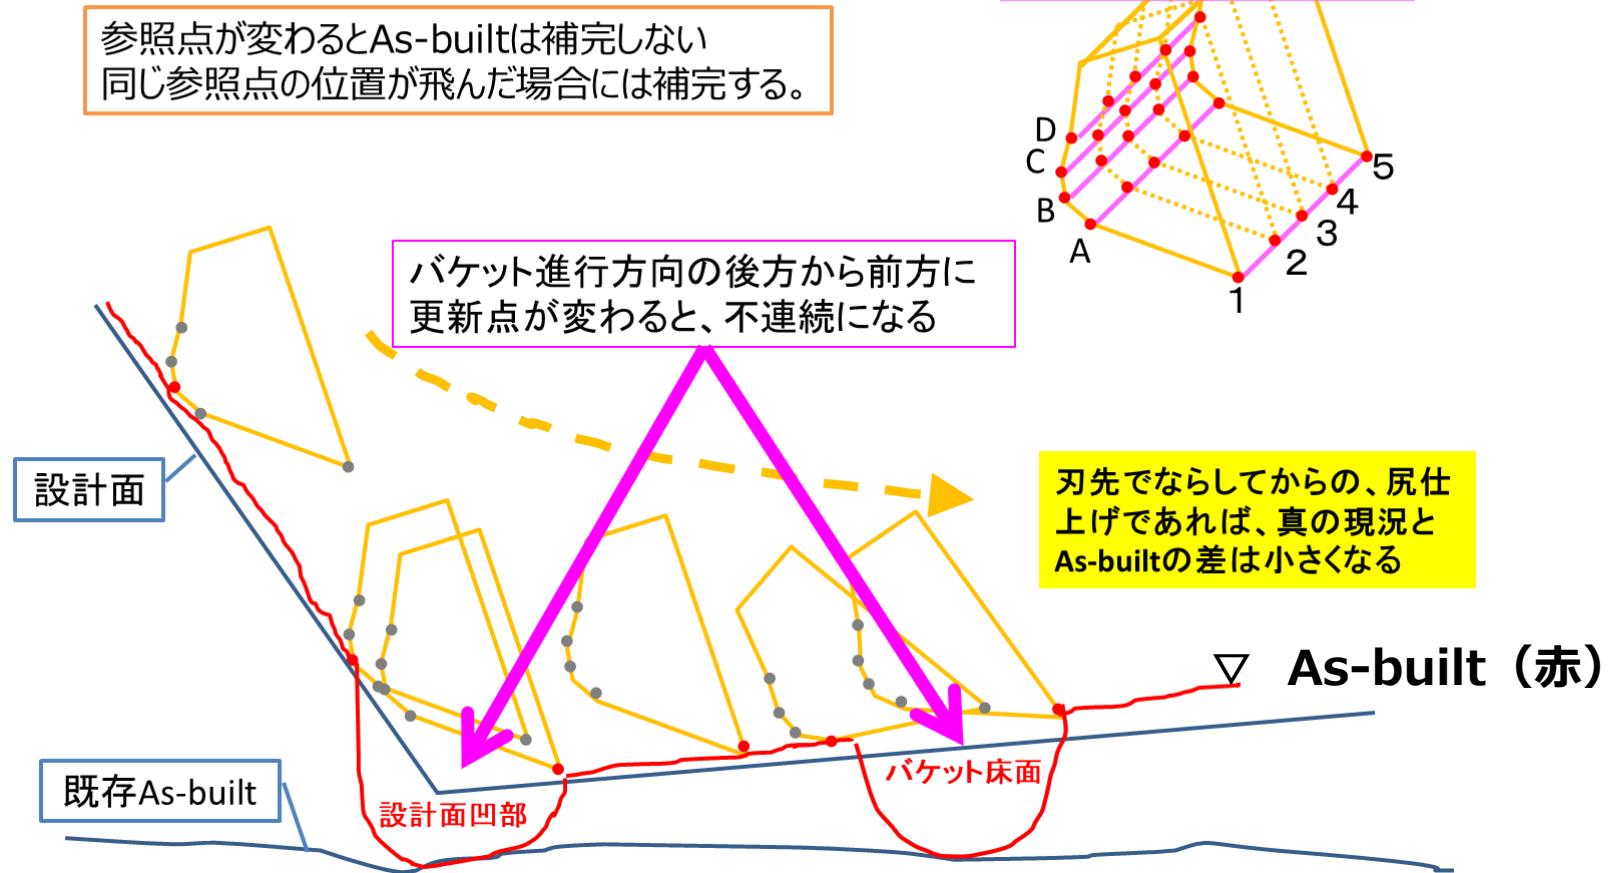
④As-Built更新ポイントを設計面との距離に応じて動的に切り替わる。
